# 電源プラグのトラッキング現象

## 事故の概要

鉄骨3階建て住宅から出火し、2階と3階部分の約110平方メートルを全焼した。

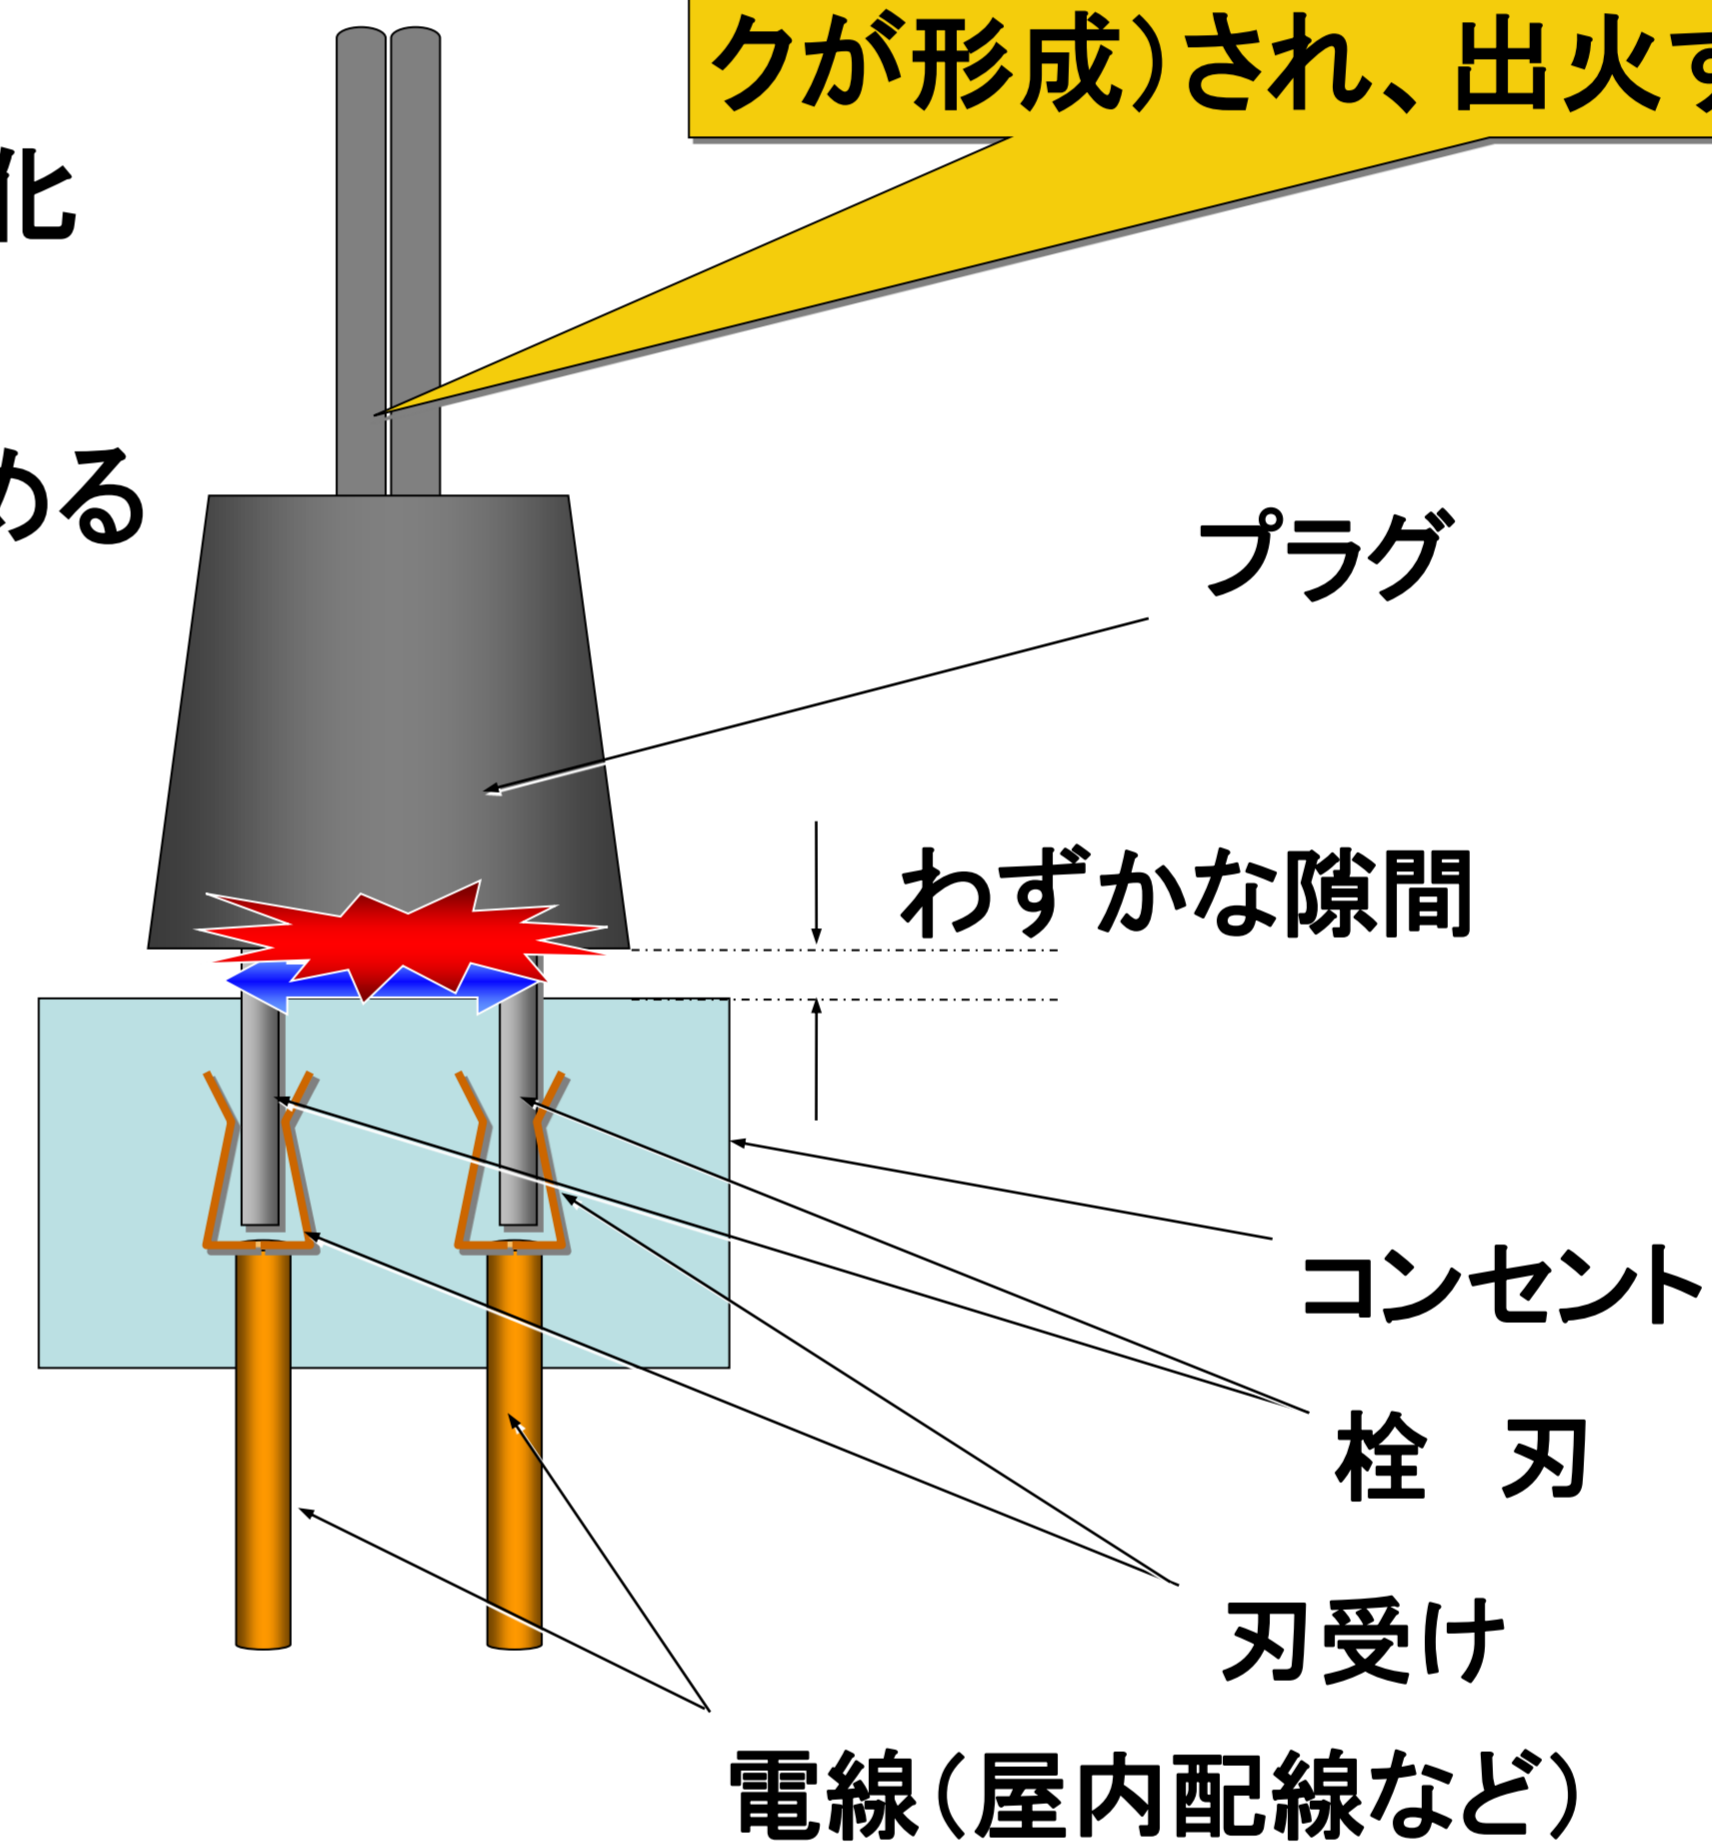
消防の調査では、水槽用照明器具の差し込みプラグ部に埃や水分等が付着し、トラッキング現象が発生したため、発火・延焼したものとみています。

トラッキング現象はコンセントに差し込んだプラグの周辺に綿ぼこりや湿気などが付着することにより、差し込みプラグの刃の間に電流が流れ、火花放電を繰り返すことで、炭化し、導電化(すなわちトラックが形成)され、出火する現象です。

定期的にプラグ部を抜き、乾いた布でホコリを取り除くなどしてください。このとき、変形、変色などしていたら、電気工事店などに相談してください。

また、トラッキング現象を防止するためのプラグ(刃の根元が絶縁部になっています)やタップ(ほこり防止キャップ付き)が多数販売されています。

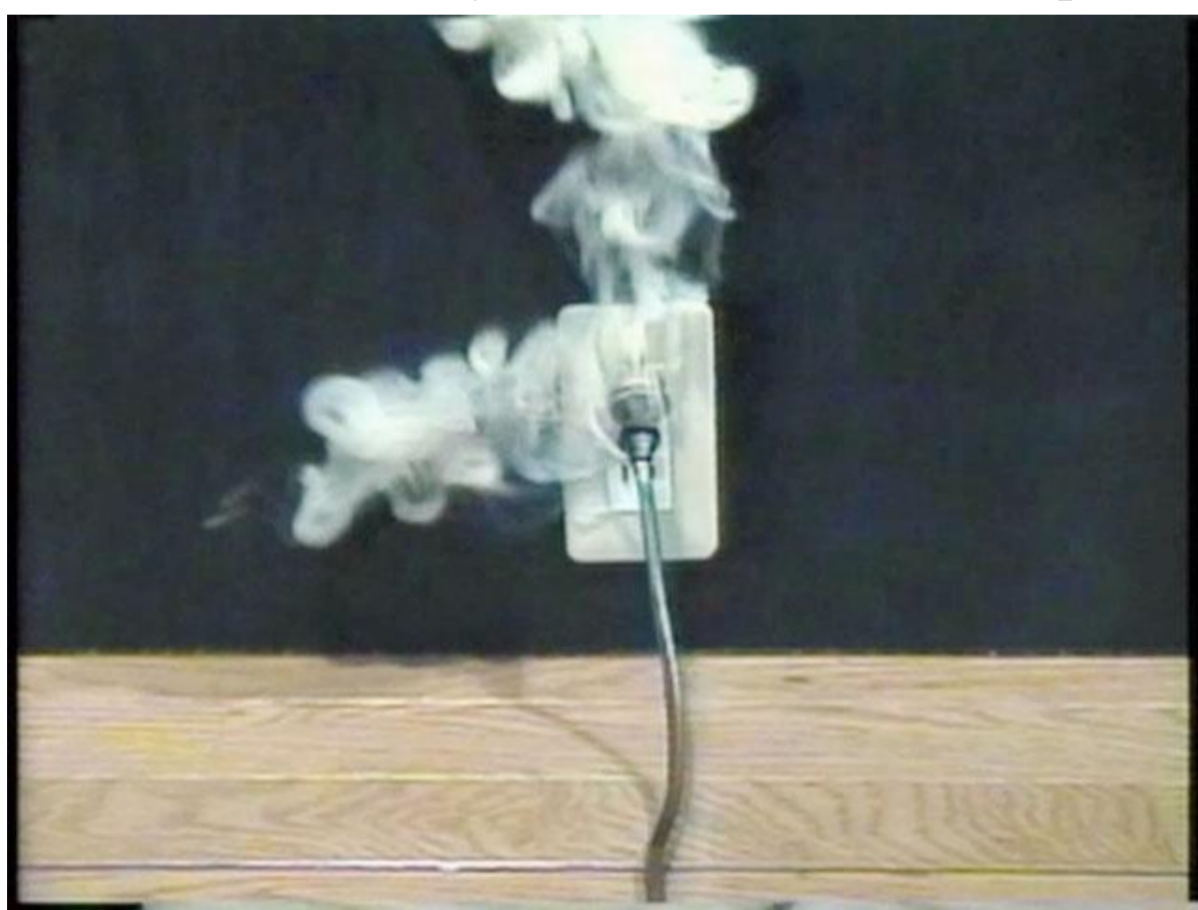
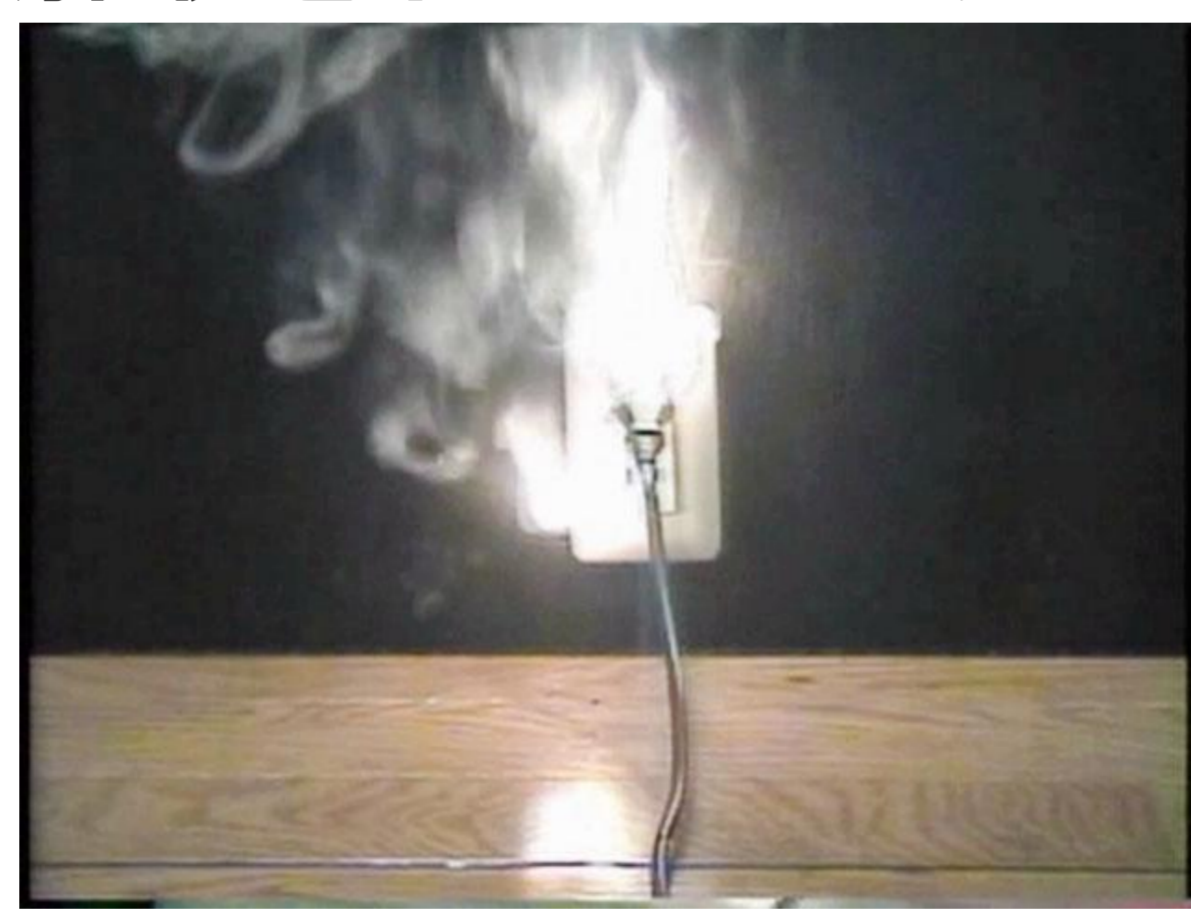
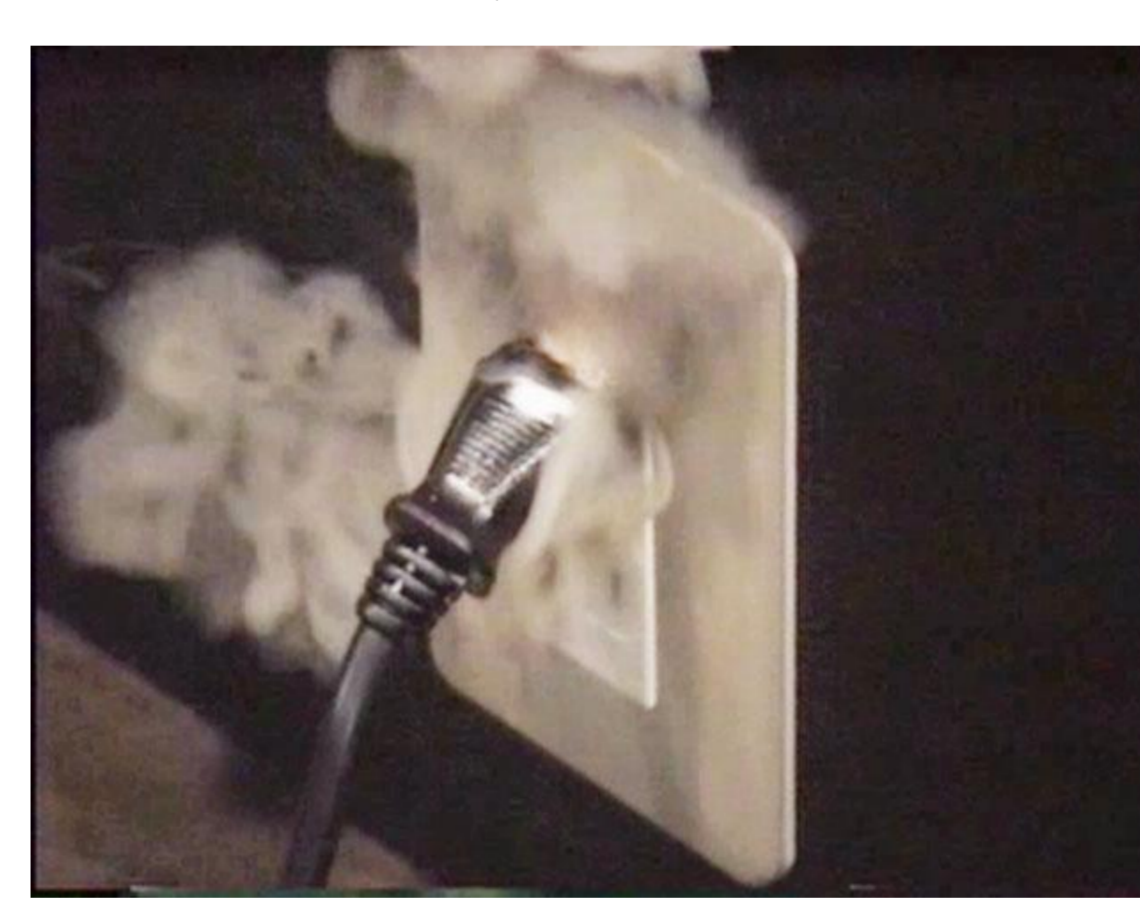
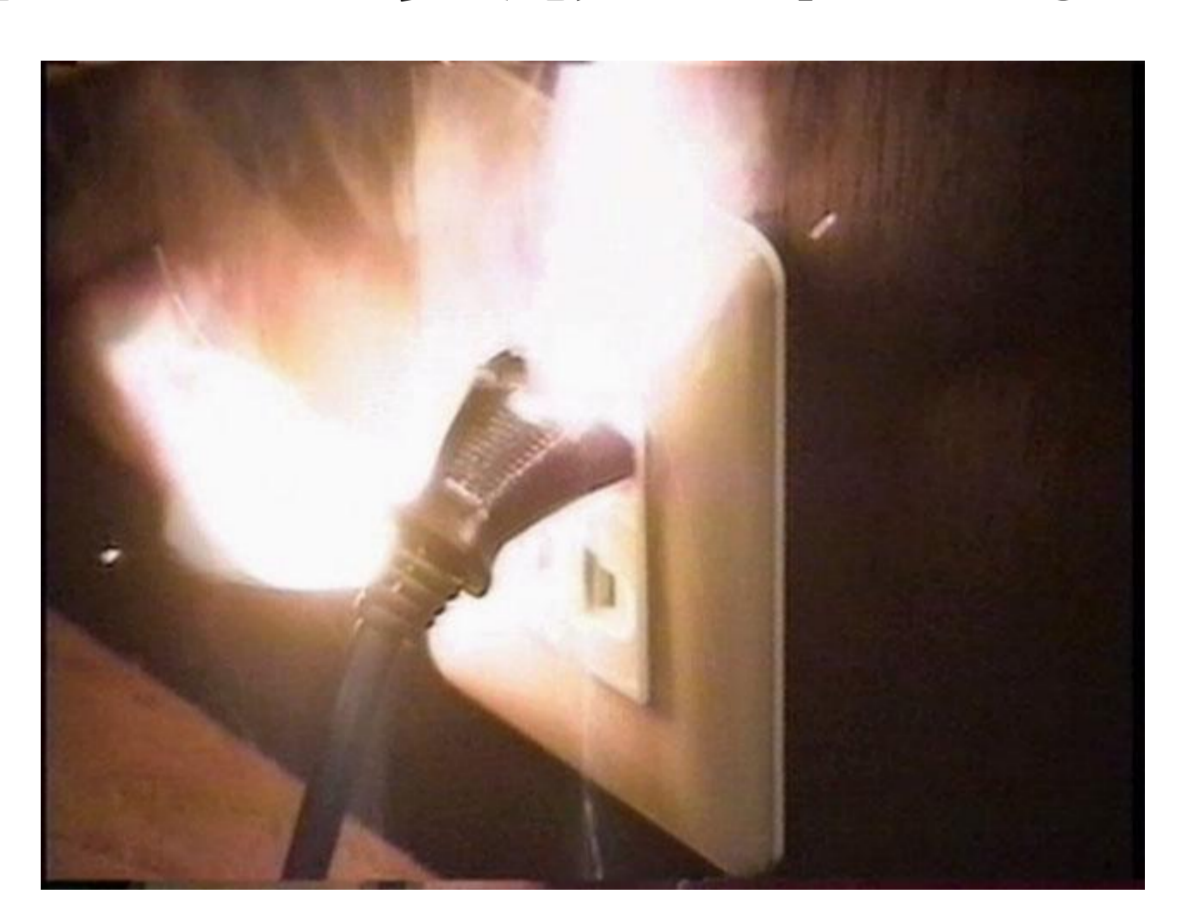
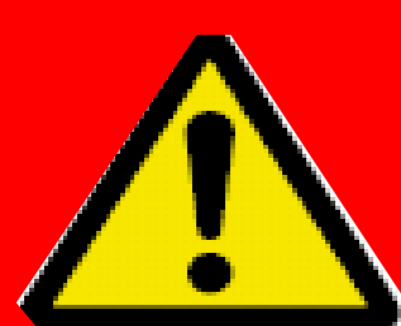
## NITEによる発火実験

プラグの刃の間に電解液を滴下してトラックをつくったプラグにAC100Vを加えた実験の様子。
