末松廃寺跡の謎

末松廃寺は、白鳳時代の660年頃に創建された寺院で、創建当初は、東側に塔、西側に金堂という法起寺式といわれる伽藍配置でした。寺院は建物の配置等を変えつつ、平安時代の1000年ごろまで存続しました。

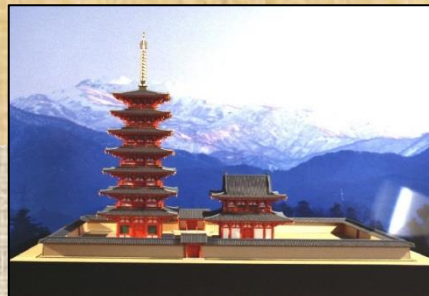
このジオラマはふるさと歴史館で展示されています

このジオラマは1966・67年(昭和41年・42年)の発掘調査の成果を基に作成され、七重の塔クラスの建物が建っていたらという想定を行っています。

この規模の塔が建っていたとした根拠の1つは、塔の基壇の大きさです。塔の基礎部分である基壇の大きさから考えて、このくらいの大きさがあつたらうと考えられています。

七重の塔が建っていたという文字資料が残っているわけでもないのに、実際のところどんな大きさの塔が建っていたのかはわかりません。さらに言うと、実際に建っていた塔は瓦葺であつたと思われませんが、塔の発掘調査では瓦は全く発見されていません。(金堂に葺かれていた瓦は、金堂周辺から大量に出土しています)

その可能性もありますし、「完成していても瓦が葺かれていなかった」「七重ではなくもっと小さかった」など、いろいろなことを考えることはできますが、今はこれだと確定する証拠はありません。ただ、この塔跡からは平安時代につくられた瓦質の塔(瓦塔)が出土しているので、寺院における塔の役割を持った場所であつたということは間違いのないでしょう。

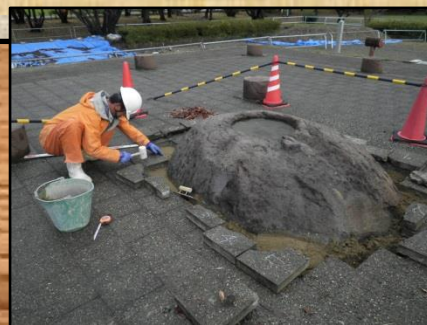
塔の中心には、柱を受けるための大きな石(=心礎)が残っています。この心礎について表面が劣化してきたため保存修理を実施し、修復と劣化防止を行いました。

保存修理の様子
