温水洗浄便座の発火事故

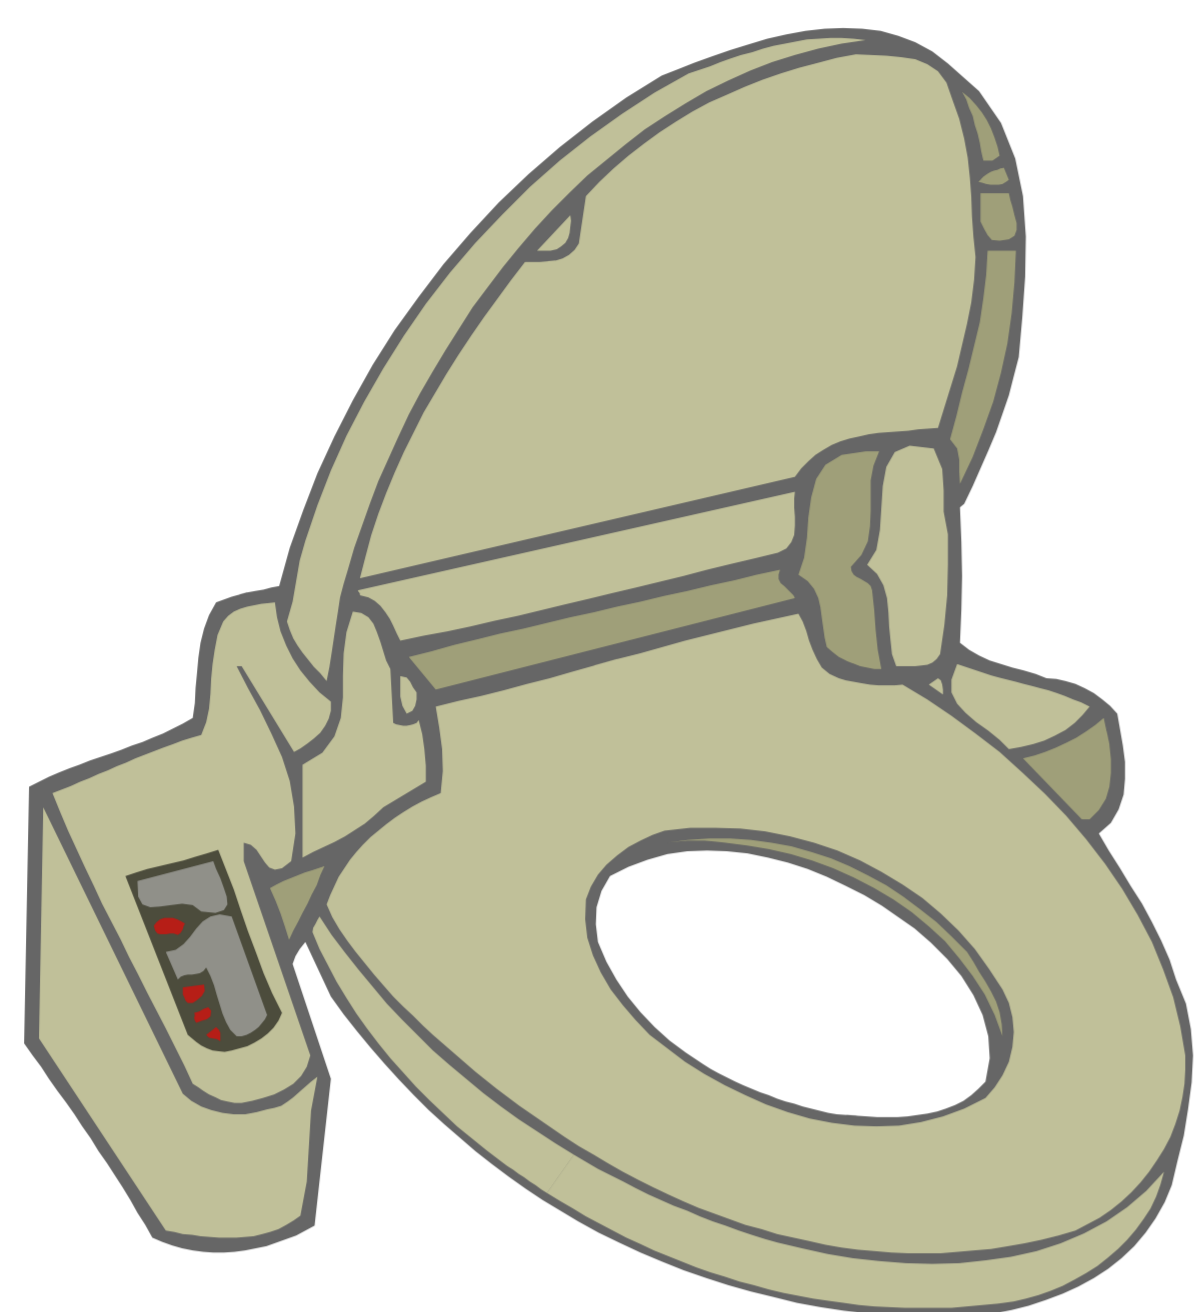
温水洗浄便座から煙が出て、便座部分が焼けた。前日から便座スイッチを入れていたが、事故当日は冷たかった。

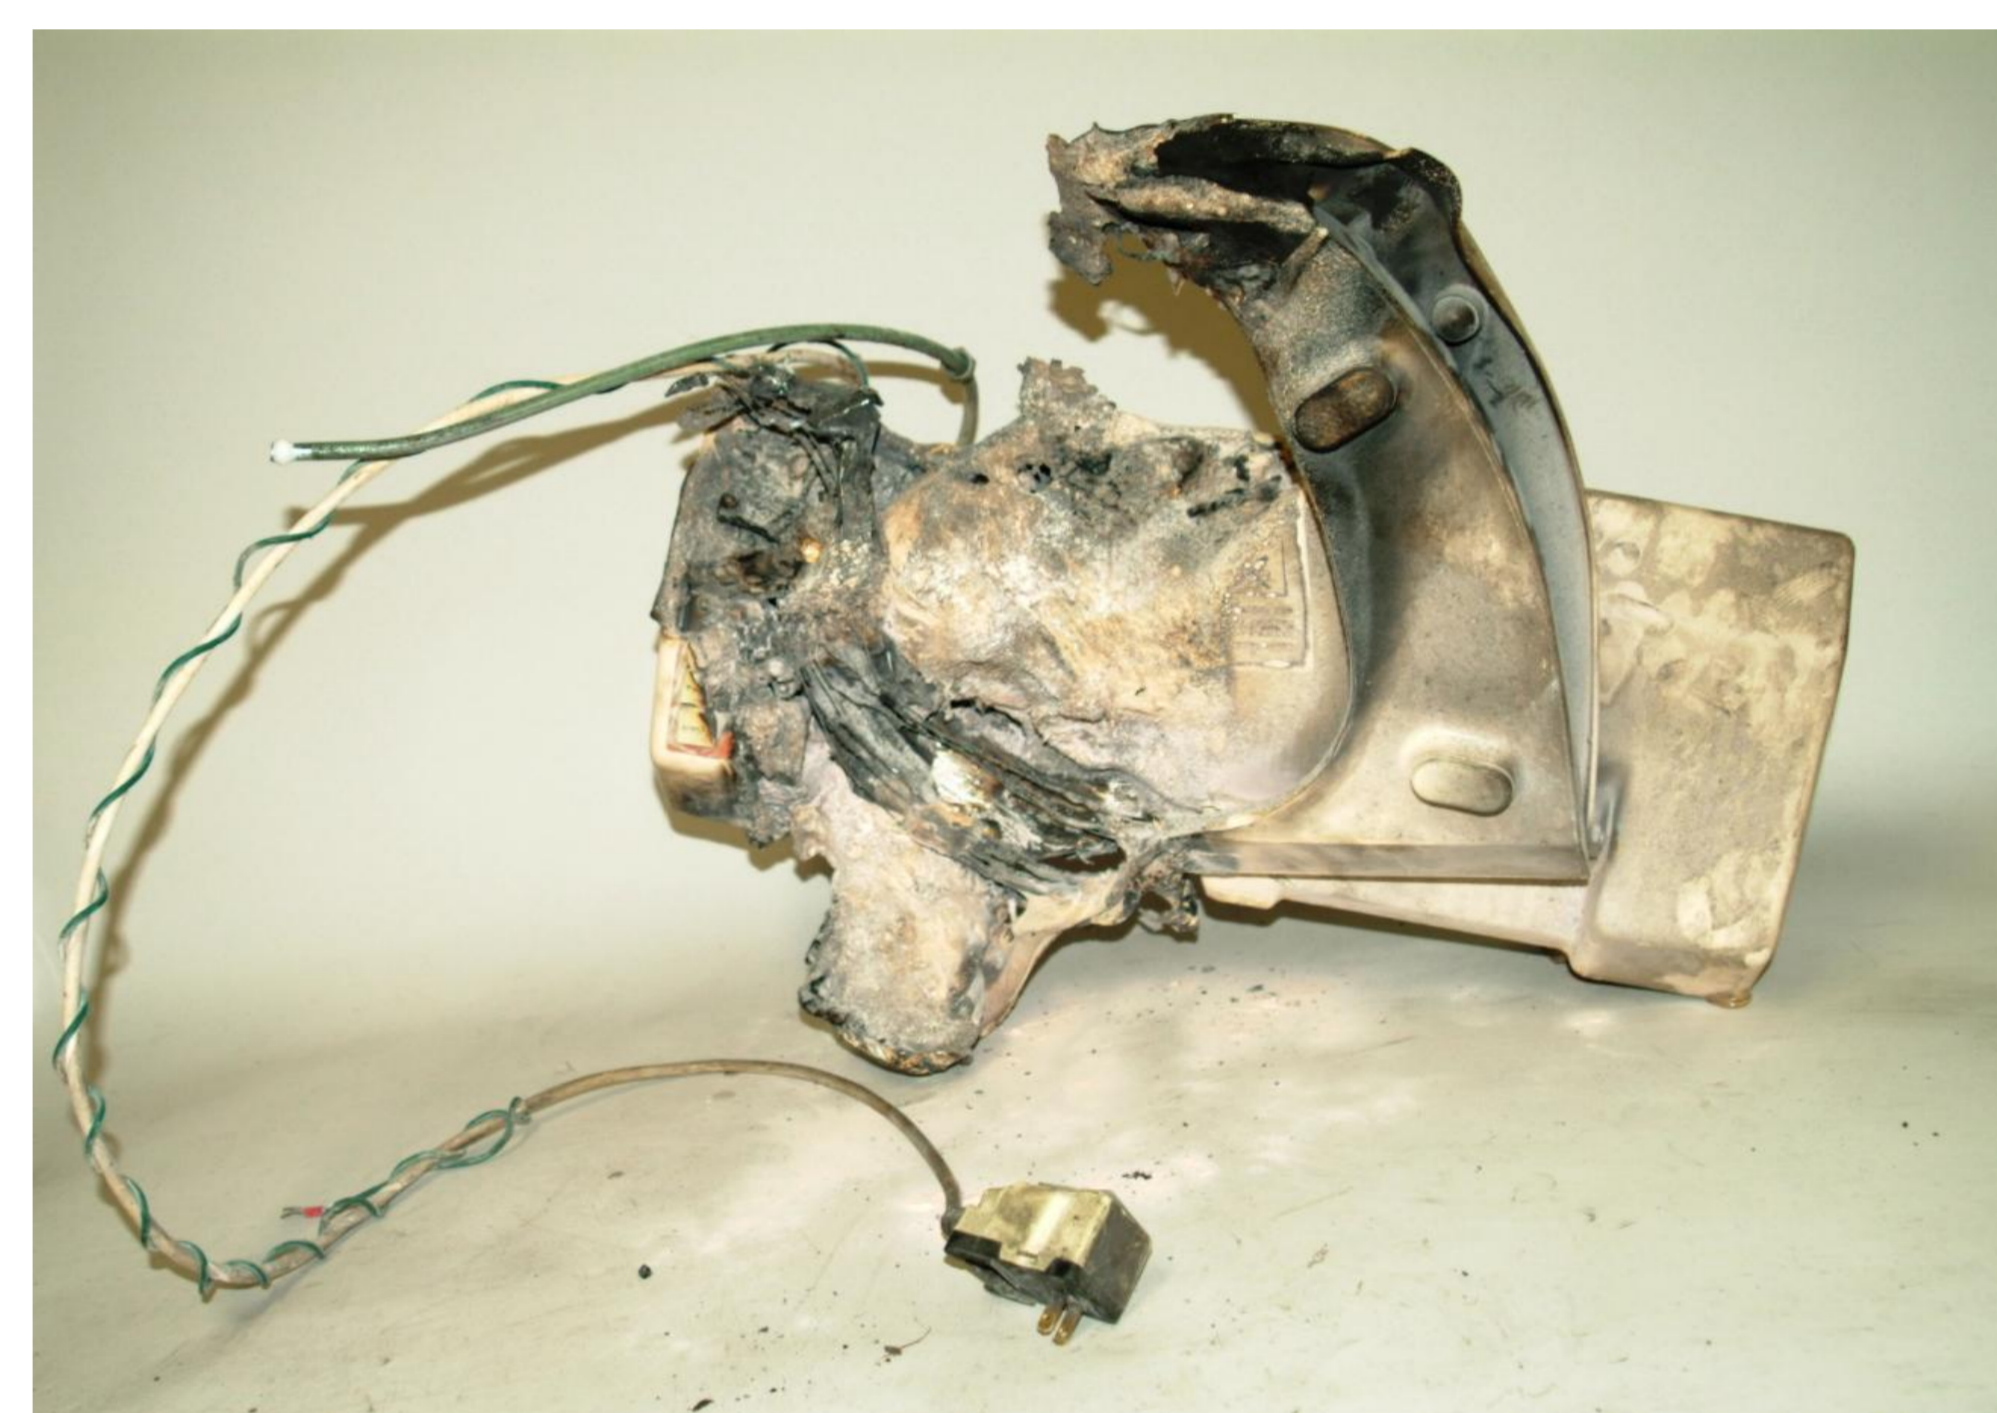
便座取付部分の電源コードが開閉時の屈曲により半断線状態となって熱をもったために発火し、樹脂製カバーなどに着火したものです。

発火した温水洗浄便座

- 本体や便座にひび割れがある
- 便座が異常に熱いときや冷たいときがある
- 電源コードや便座コードにひび割れや傷がある
- 便座コードがはさまっていたり、傷んでいる
- 電源コードや便座コードが熱くなっていたり、こげ臭いにおいがする

1つでも該当する場合、電源プラグを抜き、止水栓を閉めて、すぐに販売店、メーカー等に連絡してください。
