# ハンドル形電動車いすの 坂道走行での事故

## 事故の概要

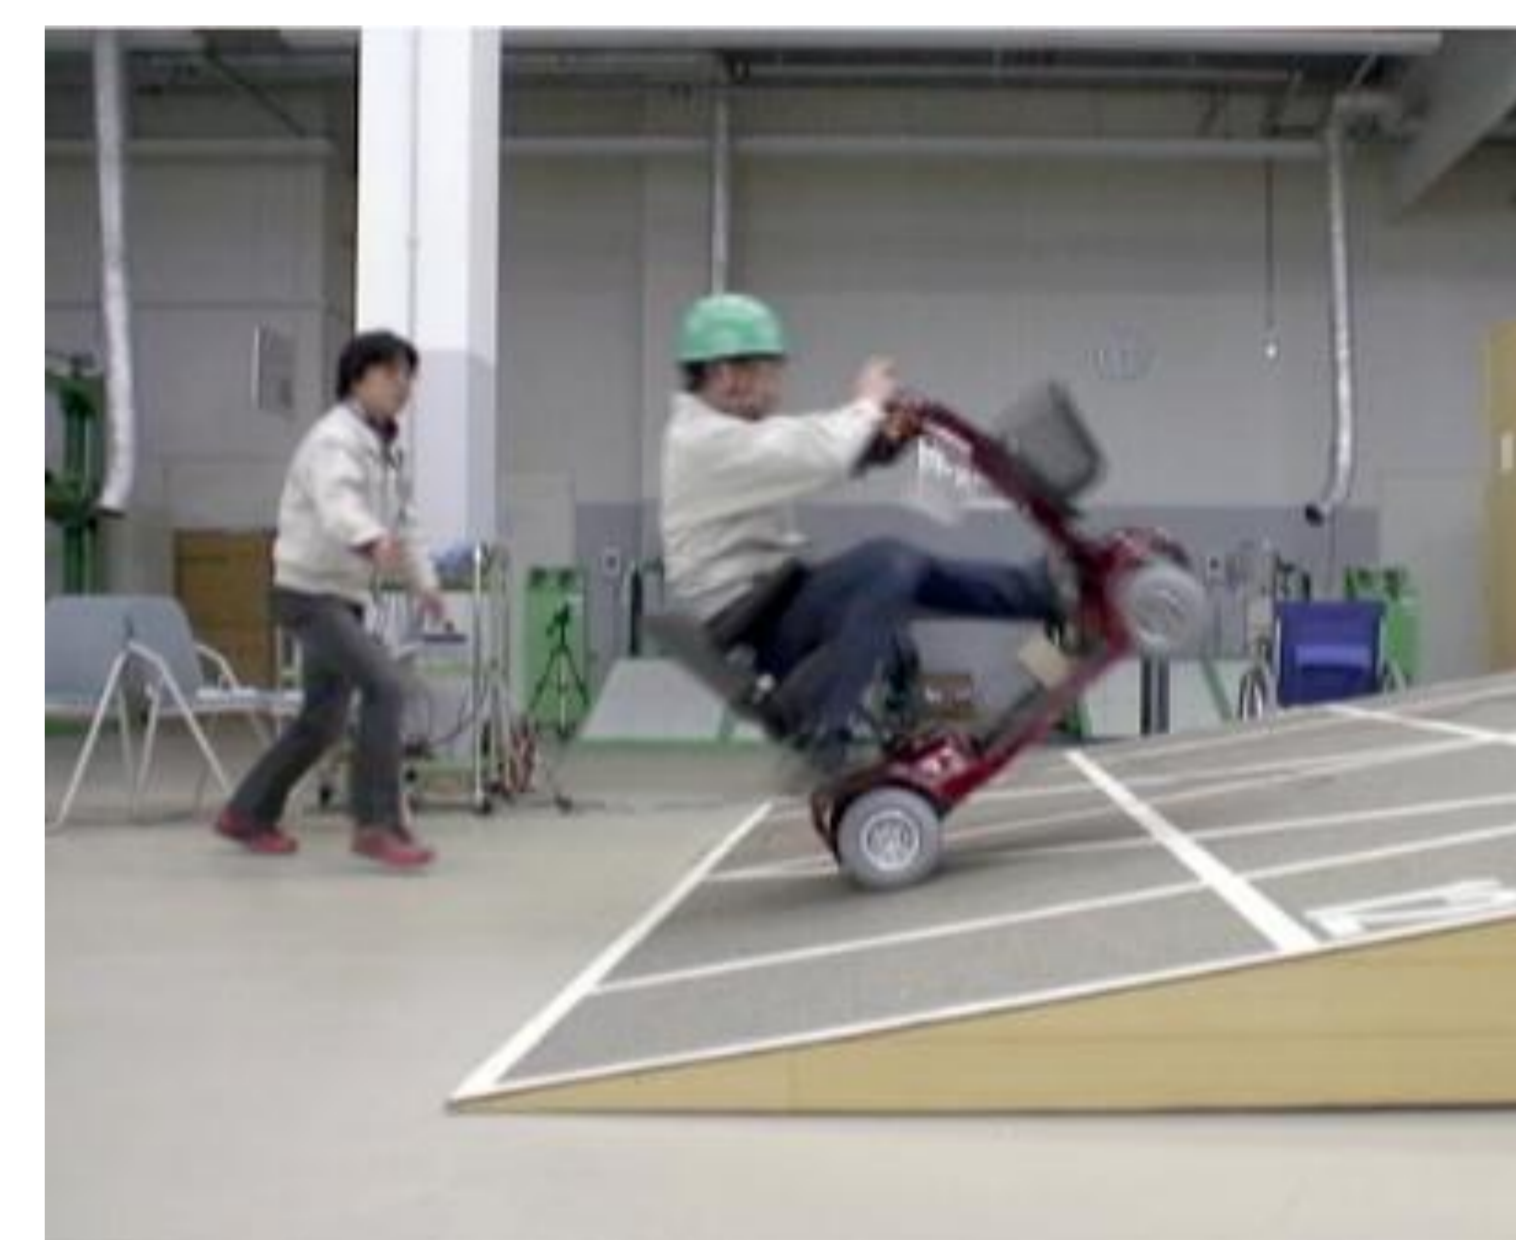
安全性確認風景
