シュレッダーの指切断事故

事故の概要

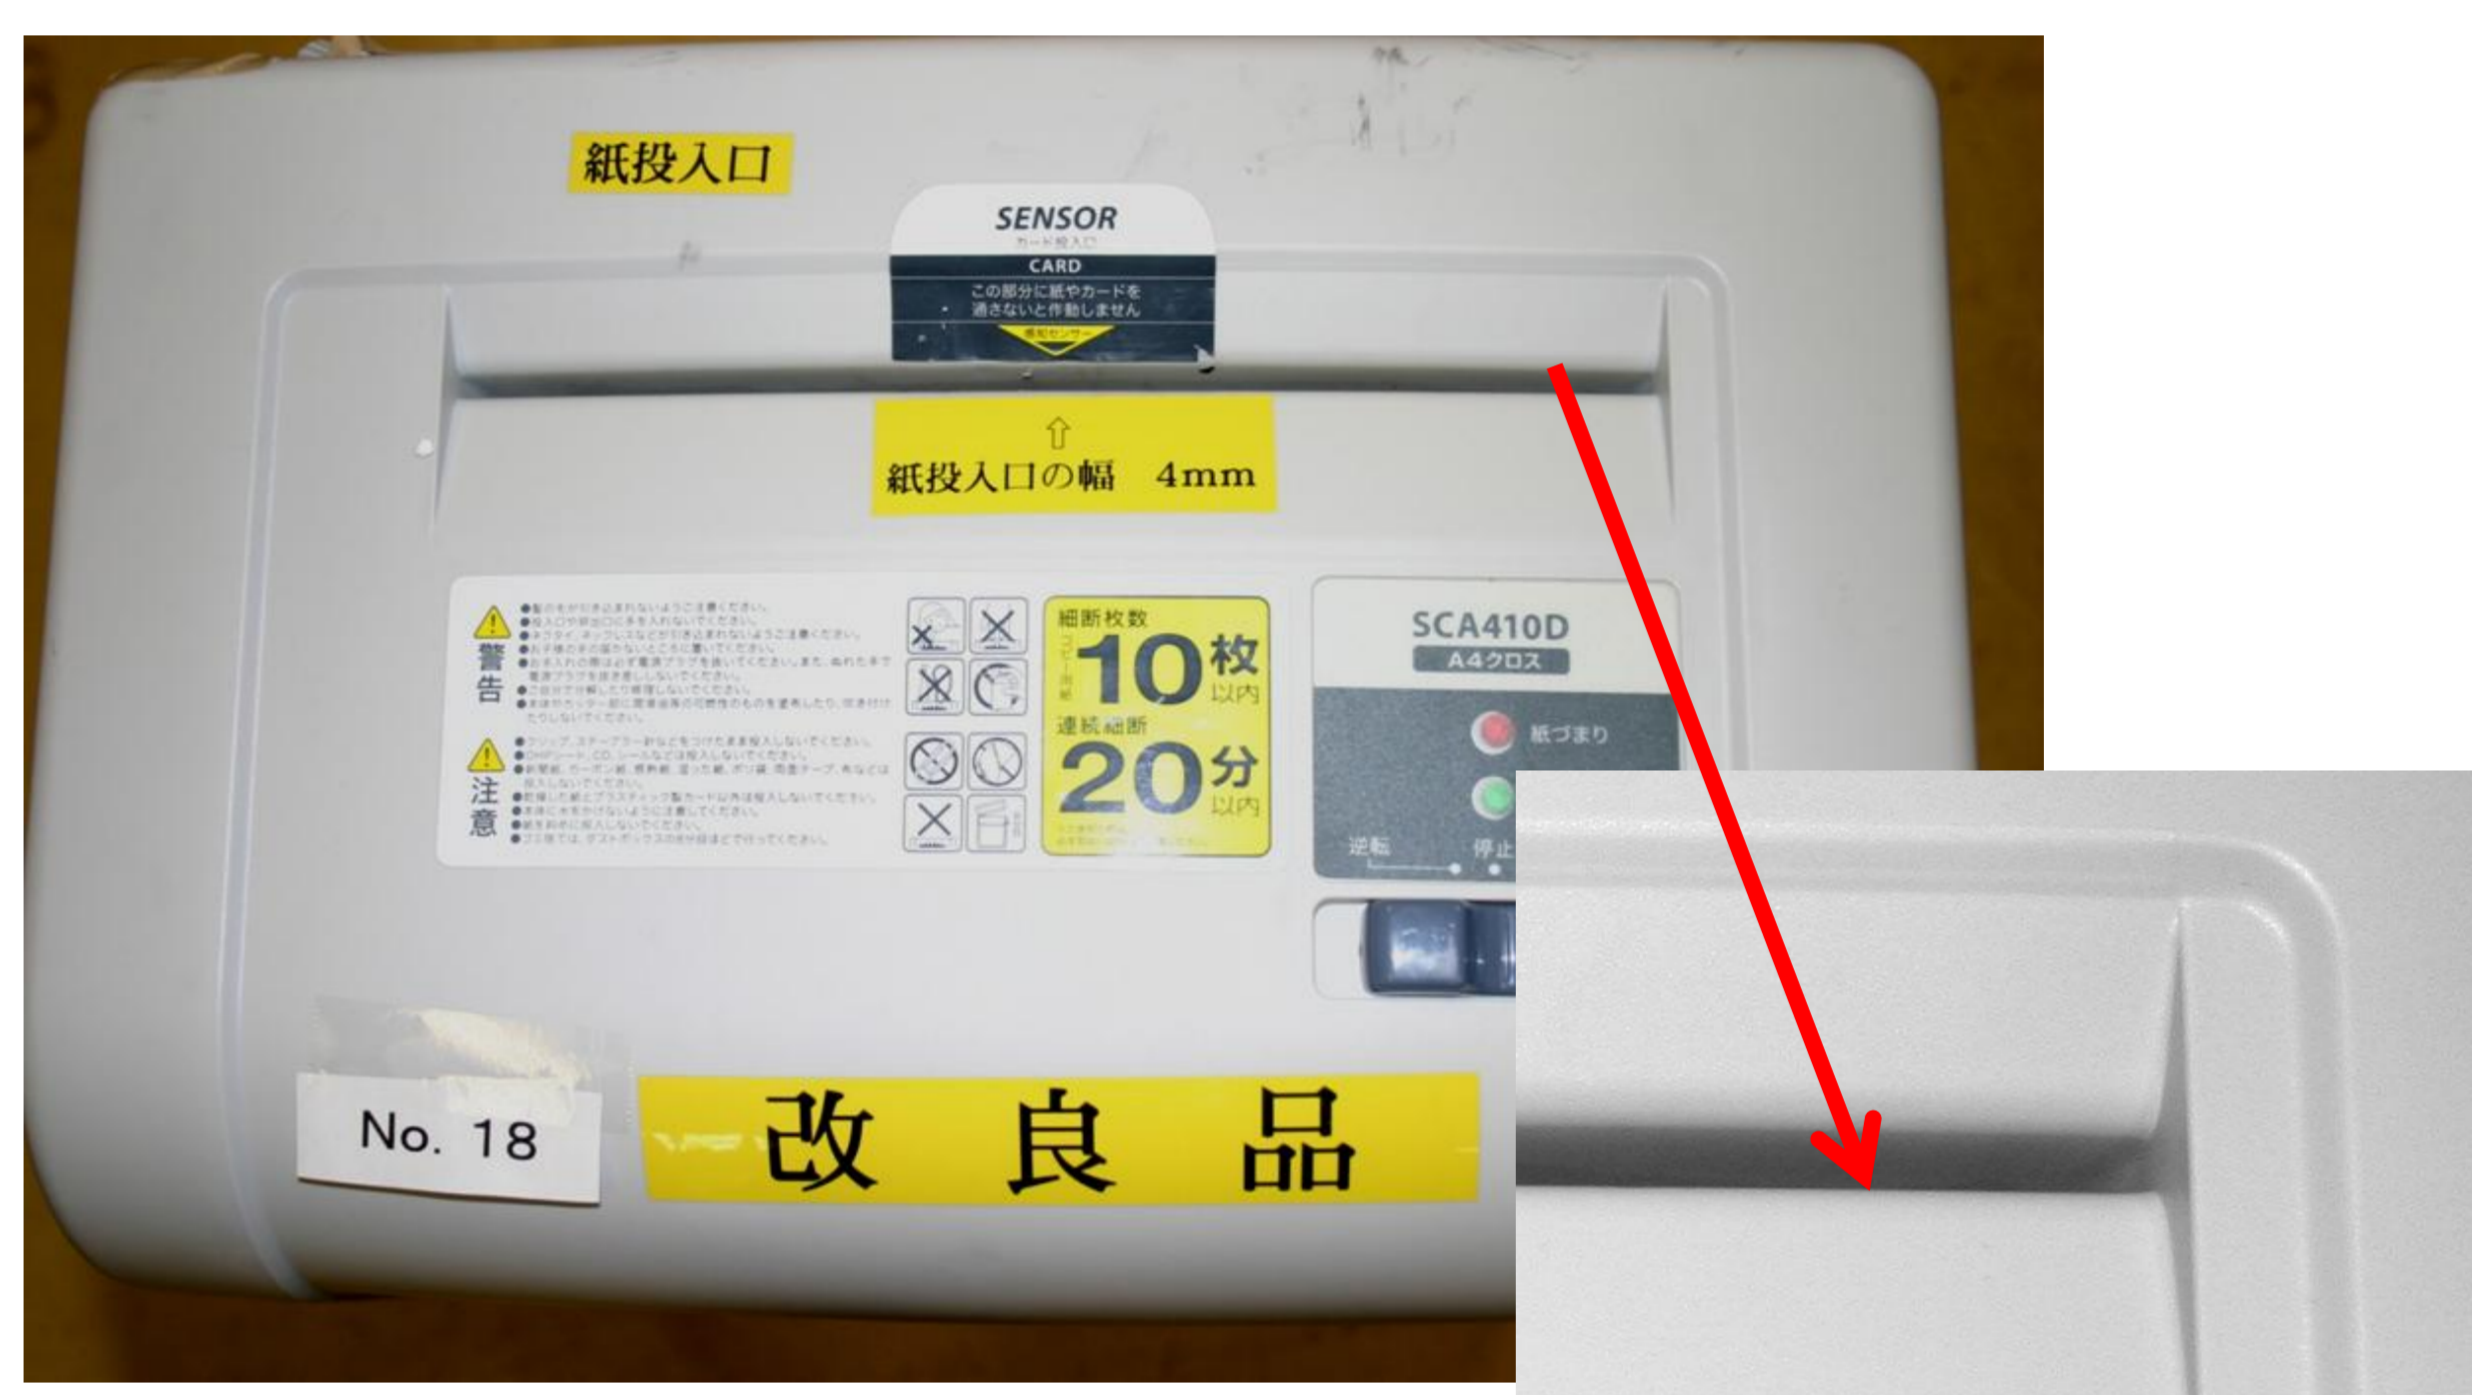
保護者が目を離した間に、女兒が誤って電源が入った状態のシュレッダーの紙投入口に指を入れたため、指が引き込まれたものです。シュレッダーは投入口の幅が広く、投入口から細断刃までが短い構造でした。

事故同等品(写真左)の紙投入口は8ミリでした。改良品(写真右)では4ミリになっています。

- ◆子どもにシュレッダーを触らせないでください。
- ◆使用時には子どもを近づけさせないよう十分に注意をしてください。衣服やリボン、または髪の毛等が巻き込まれるおそれがあります。
- ◆使用しないときは、電源を切ってください。

電気用品安全法においてシュレッダー等の技術基準が改正され、平成19年9月18日から施行されました。
